. COMUNE DI FERRARA – Sottopasso ciclo-pedonale “ARGINONE”.

CARATTERISTICHE DELL'OPERA

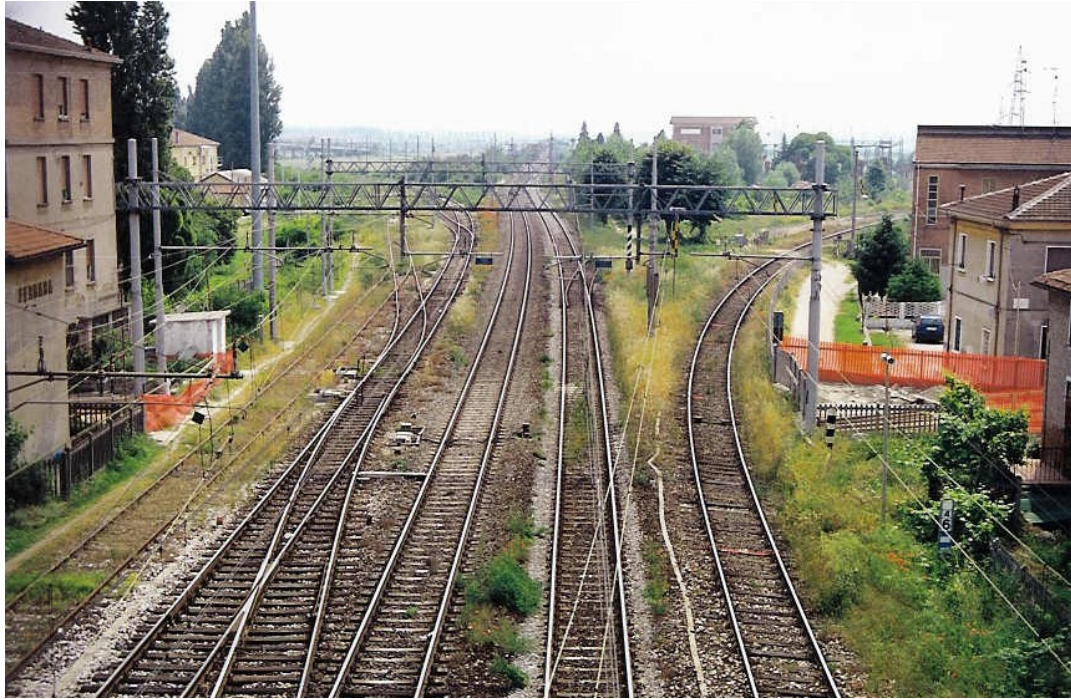
La foto mostra il fascio di binari in una pausa diurna dei lavori di spinta; il cantiere di varo si trova a sinistra, il primo binario (di manovra), il secondo con doppio deviativo (Ferrara-Rimini) ed il terzo (direzione BO della linea Bologna-Padova) sono stati già attraversati e la punta dello scudo si trova fra il terzo ed il quarto binario; a destra il cantiere di arrivo anch'esso delimitato dalla rete di colore arancio.

Si apprezzano le eccellenti prestazioni del Sistema: non vi è alcun sostegno di binari o deviativi e, a parte le recinzioni di colore arancio dei cantieri di varo e di arrivo, niente in superficie segnala che nel sottosuolo è in atto il varo di un sottopasso.

Tutti i sottoservizi presenti sono stati sottopassati rimanendo totalmente indisturbati. Il varo è avvenuto in vicinanza di un portale t.e. e rasentando la fondazione di un ulteriore palo t.e., visibili in foto; con qualunque altro sistema esecutivo portale e palo avrebbero dovuto essere spostati con rilevanti oneri aggiuntivi.

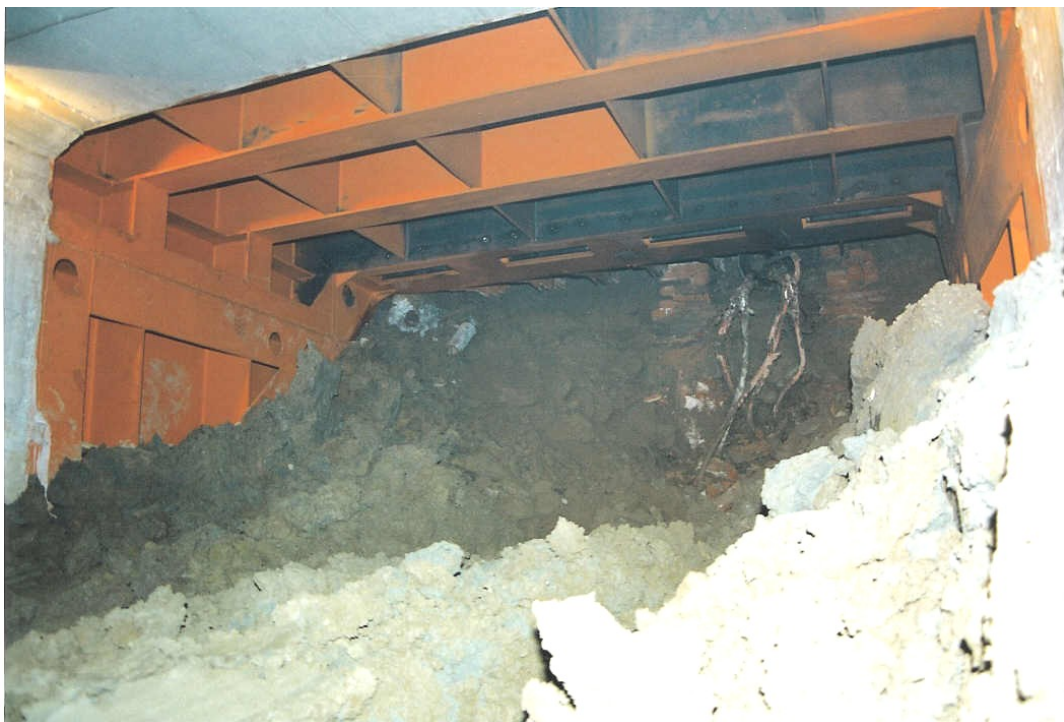
Vista del fronte di scavo con, a destra in alto, un grosso condotto in muratura demolito durante l'avanzamento;
